HISTORIA DE UN MONUMENTO: EL TEMPLO MAYA DE ISLA MUJERES

Guillermo GOÑI

Dirección de Salvamento Arqueológico del INAH

Entre julio y agosto del año de 1990 se restauró un edificio prehispánico ubicado en el extremo sur de Isla Mujeres, Quintana Roo, conocido popularmente como el Templo de Ixchel (figura 1).

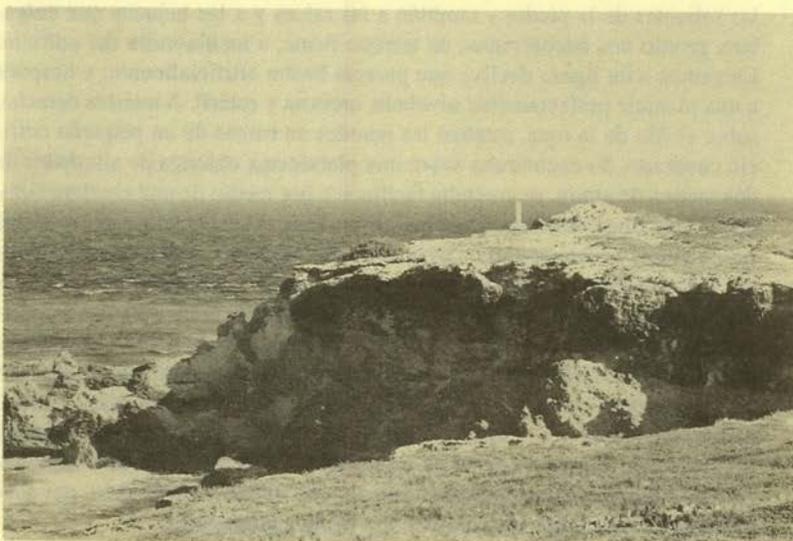
El edificio, un templo de regulares dimensiones, se encuentra en el extremo sur de la isla, casi en el borde de ésta; su fachada mira hacia el sur, en dirección al Mar Caribe. El terreno sobre el que fue construido, un risco de roca caliza de unos 30 metros de altura, rodeado por el mar en tres de sus lados (figura 2), ha vivido procesos erosivos muy intensos que modificaron no sólo su apariencia sino incluso su tamaño y han puesto en peligro su estabilidad. La punta de la isla es una masa de roca caliza muy expuesta a la fuerza del viento, de la lluvia y del mar, y con frecuencia a las tres al mismo tiempo, en la forma de tormentas tropicales y huracanes; por ello su superficie se ha ido reduciendo considerablemente. La erosión que socava constantemente la pared del risco ha formado una especie de "pretíl" que se desploma al mar de tiempo en tiempo (fotografías 10 y 12).

Fotografía 10. Panorámica de la punta sur

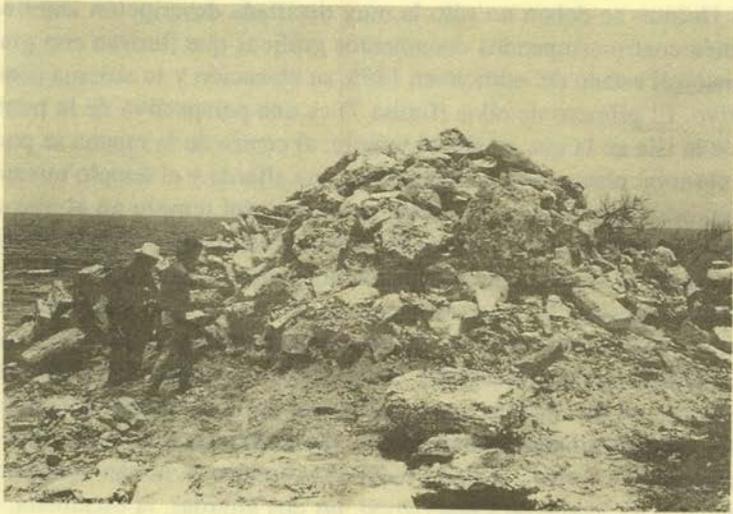
Fotografía 11. Costado norte del templo. Julio de 1990

El martes 13 de septiembre de 1988, en sólo cuestión de horas, la fuerza del ciclón Gilberto convirtió el templo en una pila de escombros (fotografía 11). En ella sólo era posible distinguir la alfarda del lado oeste (fotografía 12); tres piedras que habían servido de respaldo

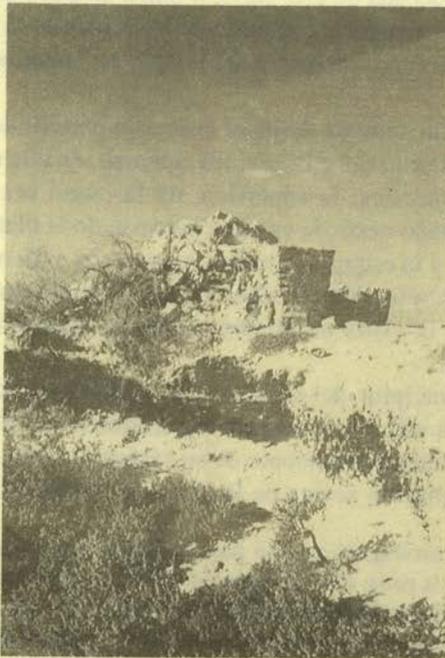
Fotografía 12. restos del templo en julio de 1990. Fachada

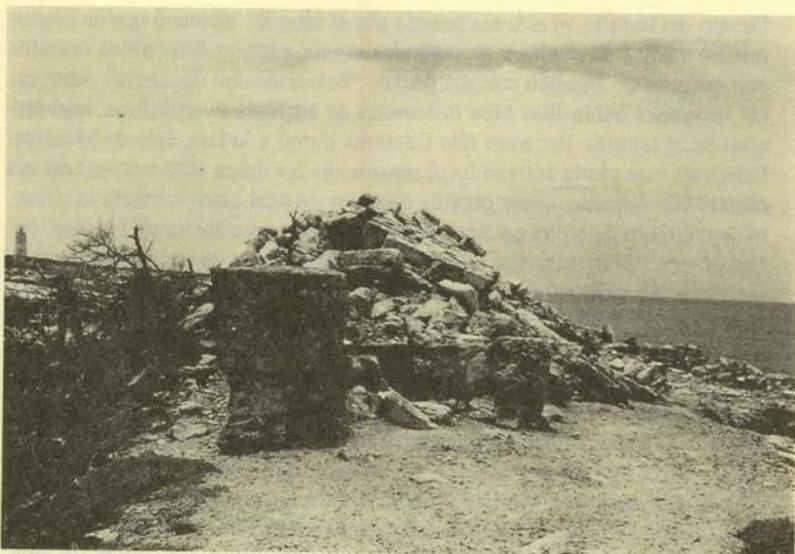
Fotografía 13. Fachada. Se aprecia el muro, caído, de la fachada

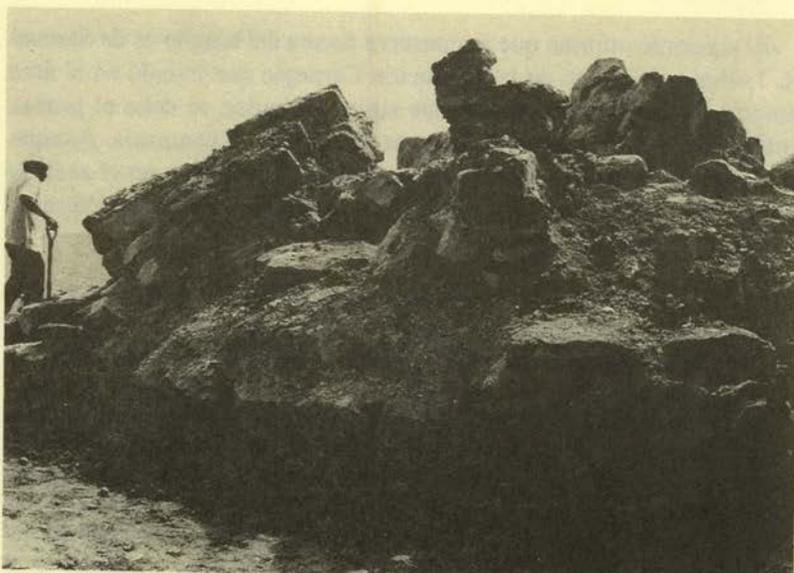
Fotografía 14. Costado norte liberado de escombros

A partir de la esquina noroeste, y de un par de piedras que eran visibles en el otro extremo del muro norte, se realizó la liberación de escombros de todo el costado norte de la plataforma (fotografía 14). Tampoco en este caso se encontró el muro en toda su extensión, ya que la esquina noreste también cayó al mar. Los restos *in situ* de este muro alcanzaban una altura ligeramente superior a los del costado oeste, alrededor de 80 centímetros en promedio (figura 12).

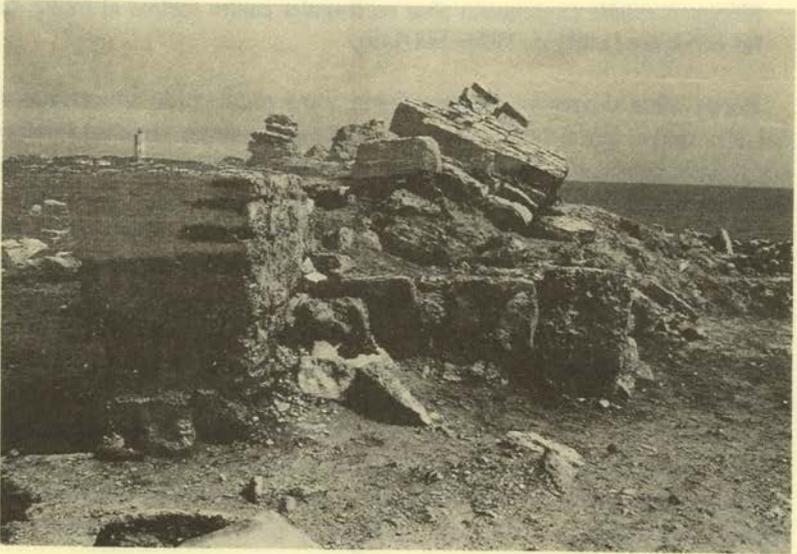
Fotografía 15. Fachada liberada de escombros

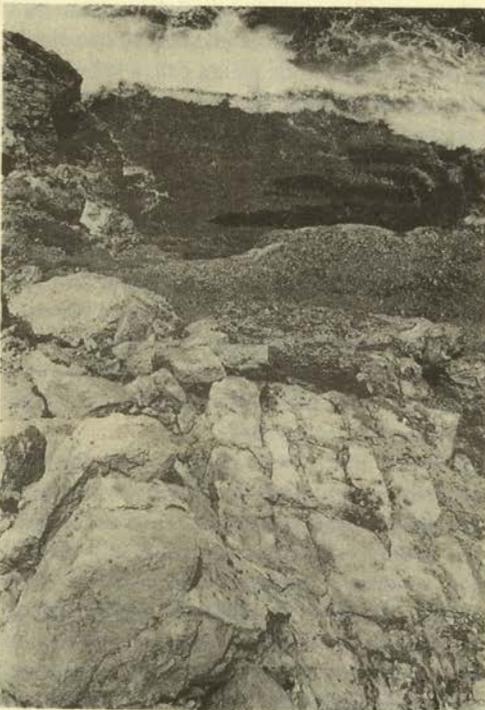
Fotografía 16. Risco y muro caído de la fachada

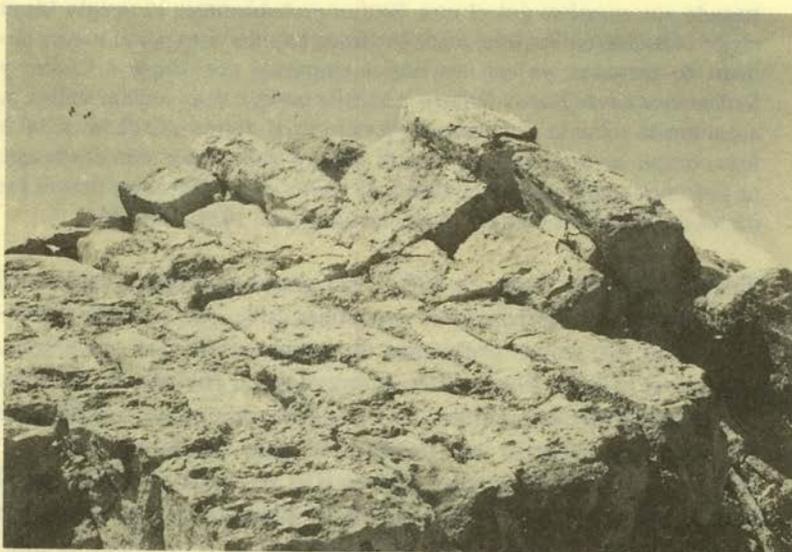
Fotografía 17. Detalle del muro caído de la fachada

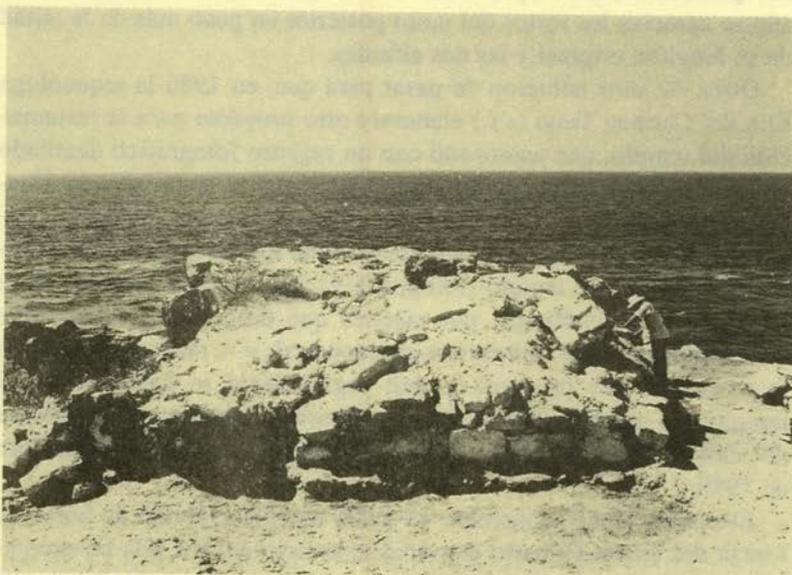
Fotografía 18. Plataforma totalmente liberada

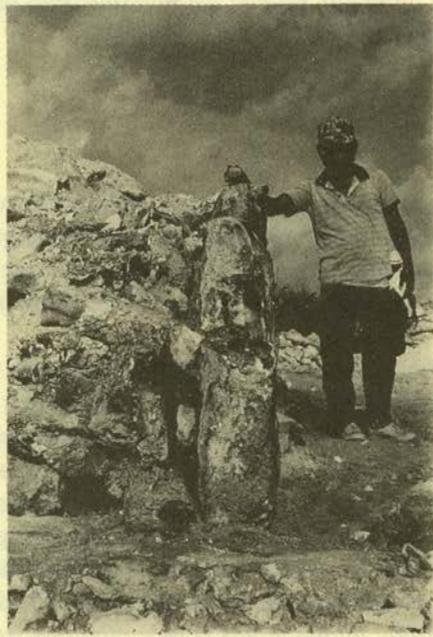
de este "cajón" fue forrada con enormes bloques de piedra a los que se les labró una superficie plana muy burda; sobre ellas iba una capa de estuco que tapaba, a la vez que corregía, la poca calidad en el corte de la piedra (fotografía 19).

Fotografía 19. Detalle del muro norte de la plataforma

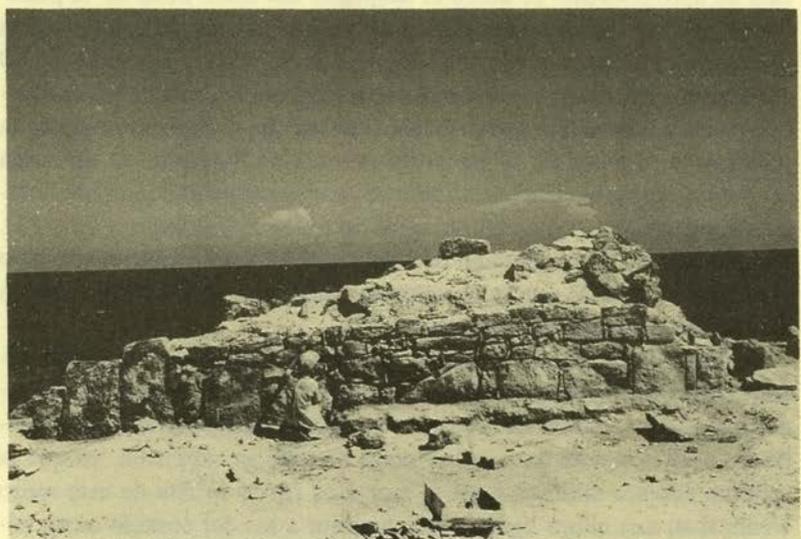
Fotografía 20. Costado norte de la plataforma en proceso de restauración

Con esto se dio por terminado el proceso de exploración y se procedió a la restauración del edificio. Las piedras de los muros norte y oeste de la plataforma que se encontraron inclinadas hacia afuera fueron enderezadas y colocadas a plomo (fotografía 18), se retiró de sus uniones el mortero original y fue sustituido por otro elaborado a base de sascab, cal y cemento en proporciones 8:2.5:1, respectivamente, que se utilizó a lo largo de todo el proceso de restauración. Para distinguir el mortero prehispánico de la mezcla moderna, y junto con ello la extensión de la intervención, esta última fue aplicada de manera que quedara remetida entre dos y tres centímetros respecto al paño de los muros; además, su superficie fue pulida para que su apariencia fuera agradable y se diferenciara del mortero prehispánico. Para que tampoco contras-

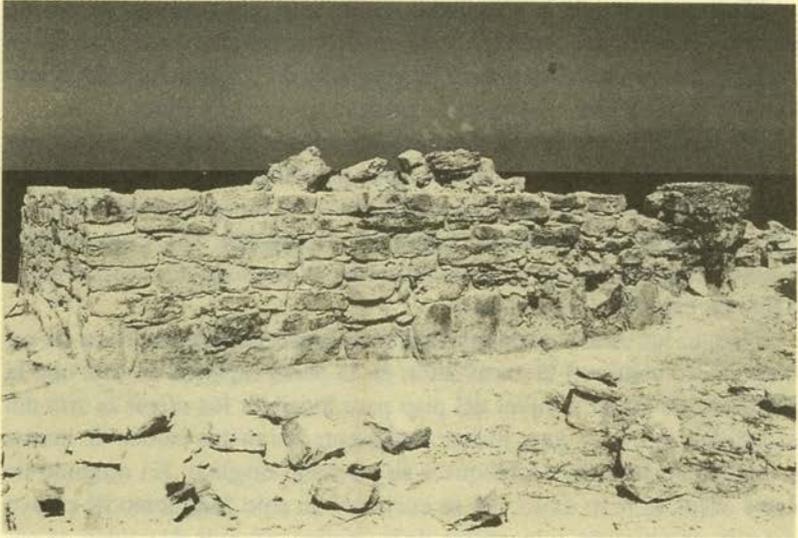
Fotografía 21. Costado oeste de la plataforma ya restaurado

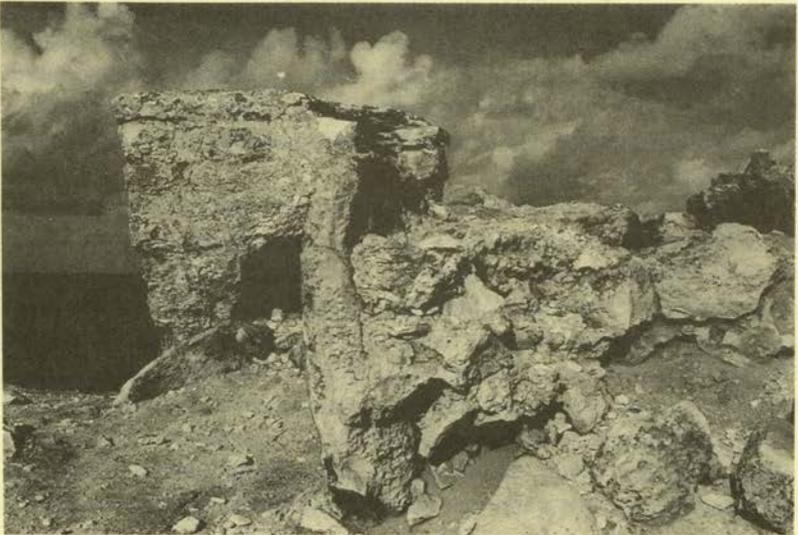
Fotografía 22. Alfarda. Vista lateral

La alfarda (figura 13), aunque en mejores condiciones que el resto del edificio, también requirió alguna intervención. Los deterioros más importantes que presentaba eran dos: pérdida de material en su base, en la que se habían formado dos agujeros, uno en cada costado (fotografía 22); y su interior estaba expuesto por la parte posterior (fotografía 23), ya que se perdió el material de la plataforma sobre la que se apoyaba. Los agujeros en los costados de la base fueron rellenados completamente con piedras y mezcla; y su parte posterior fue unida y ligada al núcleo de la plataforma. El estuco que recubre la alfarda, muy intemperizado por los efectos del agua, el viento y la sal, da la apariencia —por cierto muy agradable a la vista— de estar carcomido; en términos generales se encontró en buenas condiciones, y lo único que se le hizo fue ribetearlo en aquellos lugares donde se había roto, para impedir que se siguiera desprendiendo.

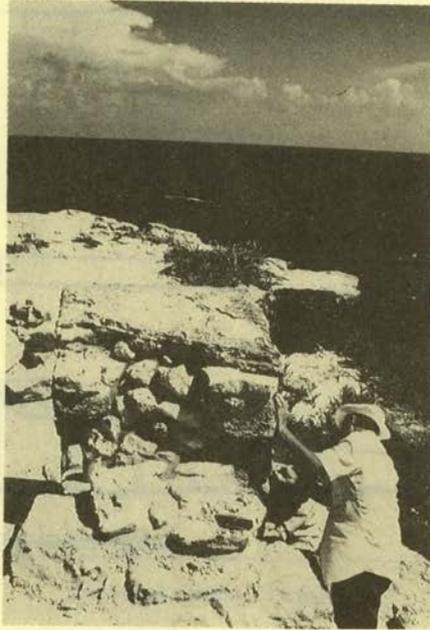
Fotografía 23. Alfarda. Vista posterior

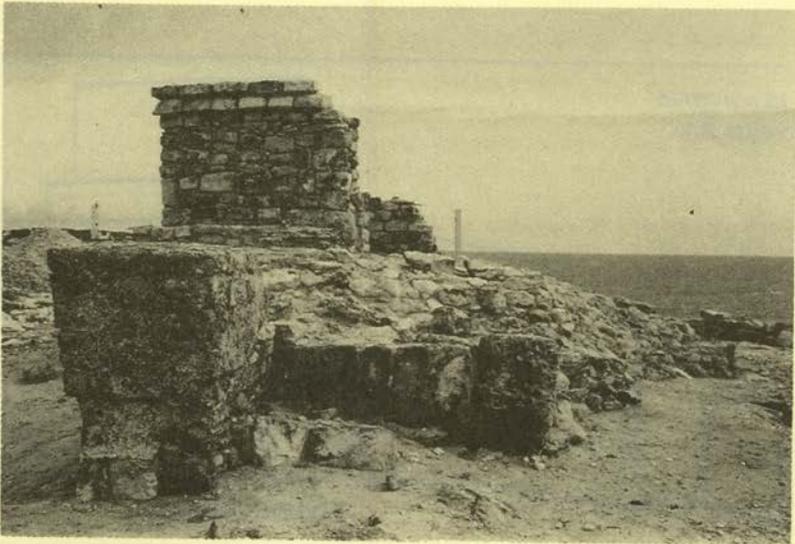
Fotografía 24. Fachada. Aspecto final de la restauración

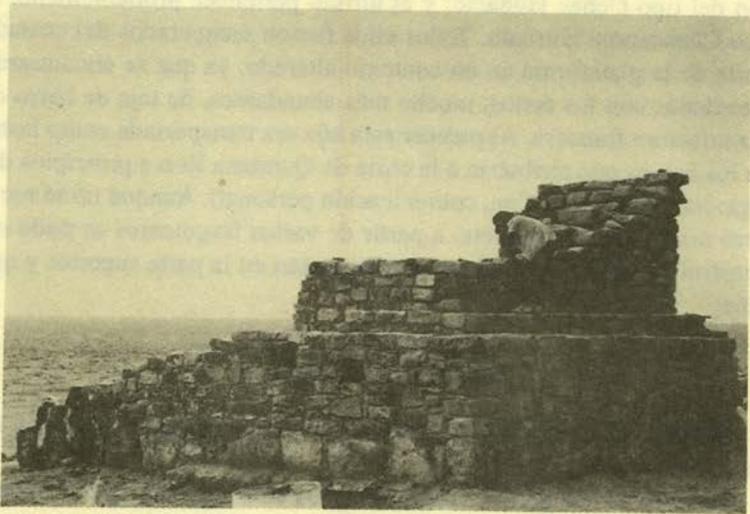
Fotografía 26. Costados norte y oeste. Aspecto final de la restauración
