HISTORIA DE UN MONUMENTO: EL TEMPLO MAYA DE ISLA MUJERES

Guillermo GOÑI

Dirección de Salvamento Arqueológico del INAH

Entre julio y agosto del año de 1990 se restauró un edificio prehispánico ubicado en el extremo sur de Isla Mujeres, Quintana Roo, conocido popularmente como el Templo de Ixchel (figura 1).

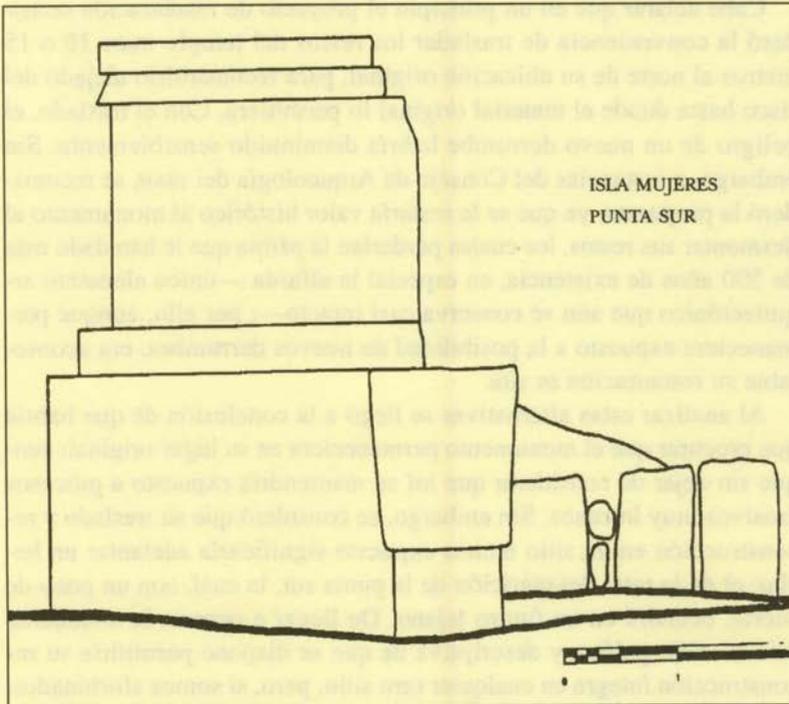
Figura 10. Alzado de la fachada (lado sur)

El costado sur de la plataforma, propiamente la fachada, no conservó ninguno de sus dos extremos; sólo quedaron en pie la alfarda del lado oeste y tres losas de piedra colocadas en forma vertical sobre las que se apoyaba la escalinata (figura 10 y fotografía 15). Como el edificio se desplomó hacia su parte posterior, la cantidad de escombros que había en este lado era mínima.

El muro sur, la fachada, se reconstruyó casi a la mitad de su longitud original, sin incluir el marco de la puerta que ya se había perdido antes de la destrucción del templo por el huracán. En vista de que el muro frontal que se encontró derrumbado aún conservaba los restos de la moldura inferior (fotografías 16 y 17), se le restituyó la altura correspondiente incluyendo los dos elementos de la moldura: el superior de sección cuadrada y el inferior de sección triangular (figura 10; fotografías 24 y 25).

Una vez que los muros estuvieron reconstruidos, se les rodeó en su parte externa con el zócalo o pequeño "escalón" que originalmente tuvo el templo (figuras 10-12; fotografías 25 y 26). En la esquina noroeste de este zócalo se dejó una inscripción sobre una pequeña placa de cemento con la leyenda INAH 1990, para dejar constancia de la intervención y de la fecha de su realización.

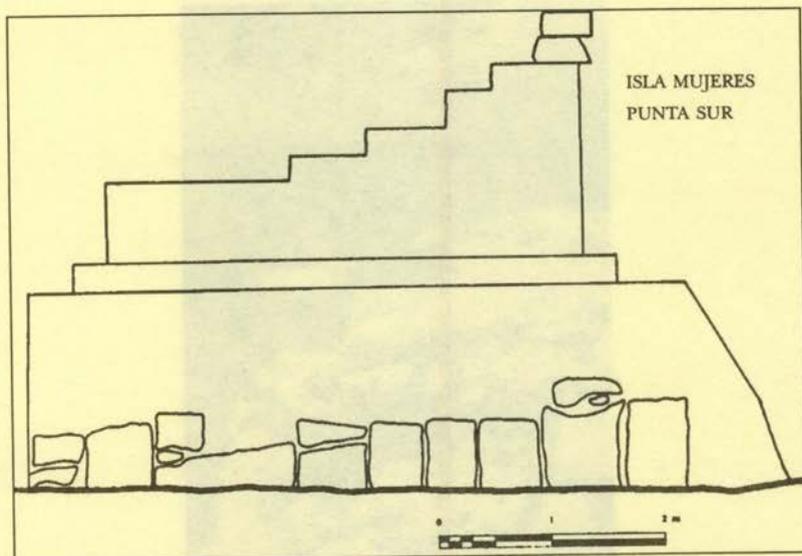
Figura 11. Alzado, lado oeste

Una vez expuestos los restos de los muros del templo, mediante una cala de aproximación se ubicó el desplante del muro oeste de la plataforma, que se liberó totalmente. Las piedras del recubrimiento de la plataforma en este costado sólo llegaban a una altura promedio de 60 centímetros (figura 11), y estaban en su mayoría inclinadas hacia afuera a causa del peso que tuvieron que soportar. En este mismo lado de la plataforma el muro no se encontró en toda su longitud, ya que toda la esquina suroeste, desde la alfarda hasta el arranque del muro de la fachada, desapareció completamente al caer al mar (fotografías 12 y 13). Las piedras del recubrimiento de la plataforma localizadas *in situ* bajo el escombros, son las que se encuentran registradas en los dibujos de los alzados de la estructura (figuras 10-12).

tiene un declive que permite unir la fachada, más alta, con el muro posterior, más bajo (figuras 11 y 12; fotografía 26).

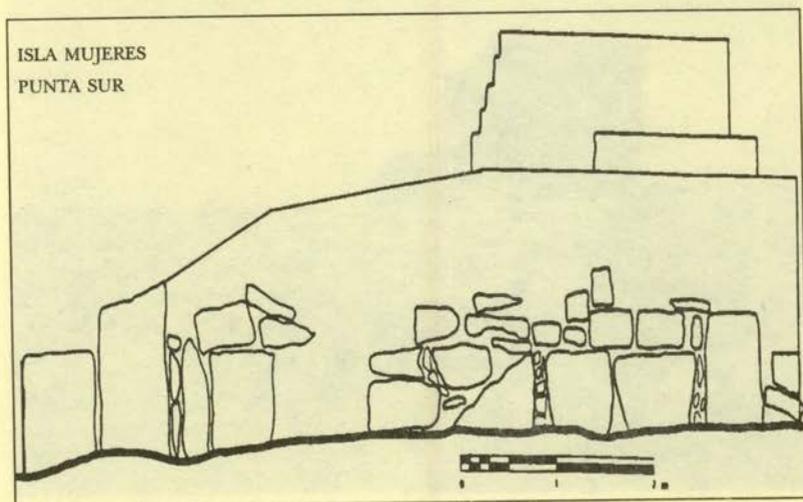
Figura 12. Alzado, lado norte

A partir de la esquina noroeste, y de un par de piedras que eran visibles en el otro extremo del muro norte, se realizó la liberación de escombros de todo el costado norte de la plataforma (fotografía 14). Tampoco en este caso se encontró el muro en toda su extensión, ya que la esquina noreste también cayó al mar. Los restos *in situ* de este muro alcanzaban una altura ligeramente superior a los del costado oeste, alrededor de 80 centímetros en promedio (figura 12).

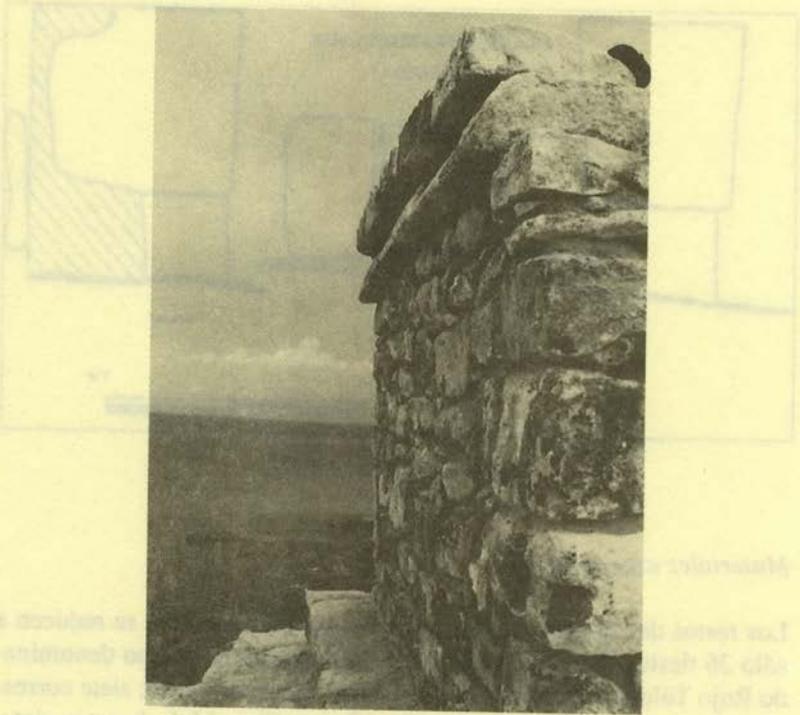
Fotografía 25. Fachada. Detalle del "zócalo" y la moldura
